Asbest im Haus

Bundesamt
für Gesundheit

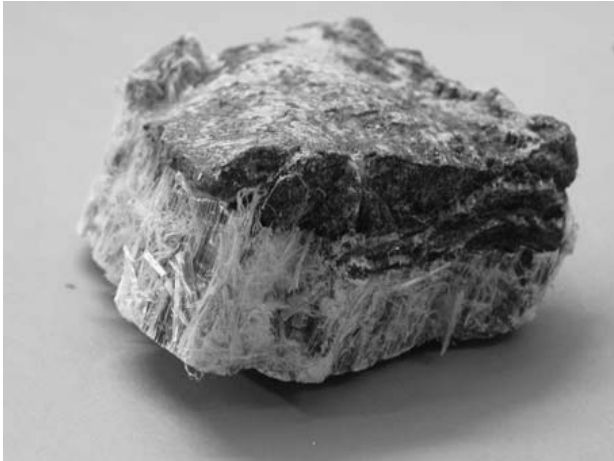
Asbesthaltiges Gestein, Foto IST

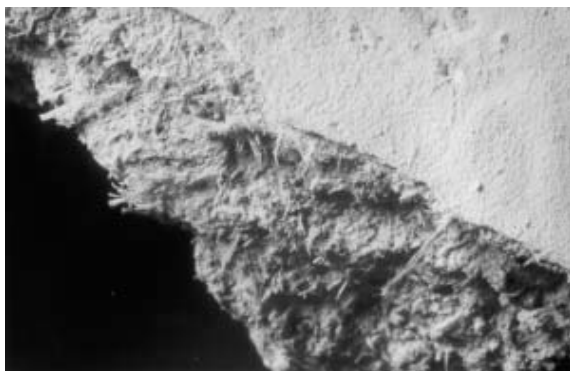
Zerbrochene Asbestzementplatte mit sichtbaren Asbestfaserbüscheln, Foto: SA

Diese dienten vornehmlich der Verkleidung von Fassaden oder wurden an der Haus-Innenseite von Dachkonstruktionen montiert.

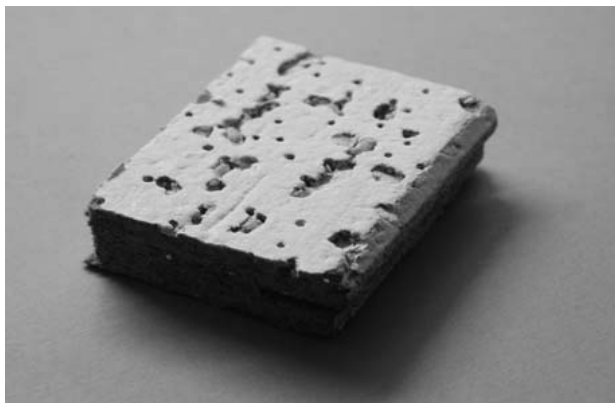
Teil einer asbesthaltigen Akustikplatte, Foto IST

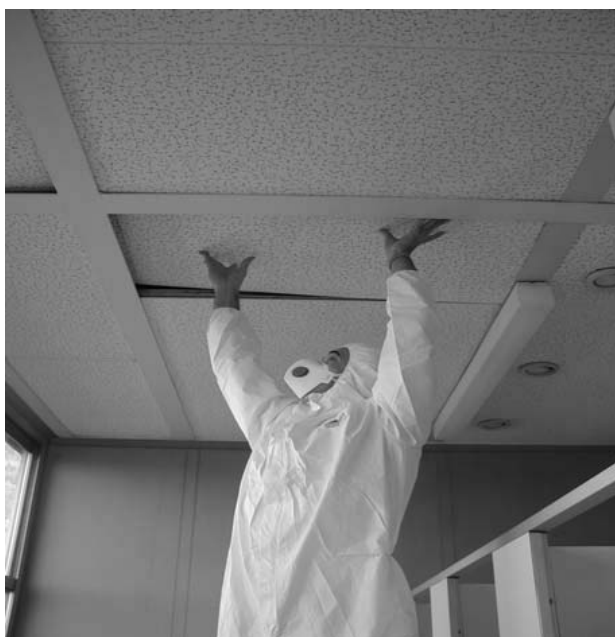
Asbesthaltige, abgehängte Deckenplatte (Akustikplatte), Foto IST

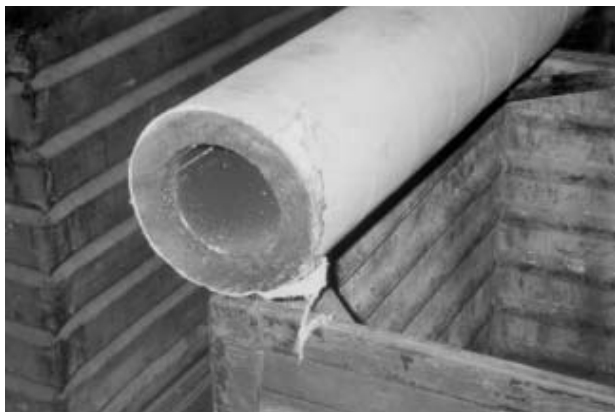
Asbesthaltige Rohrisolation, Foto IST

Asbesthaltige Rohrisolationen finden sich an Heisswasser- und Dampfleitungen, seltener an Kaltwasserleitungen.

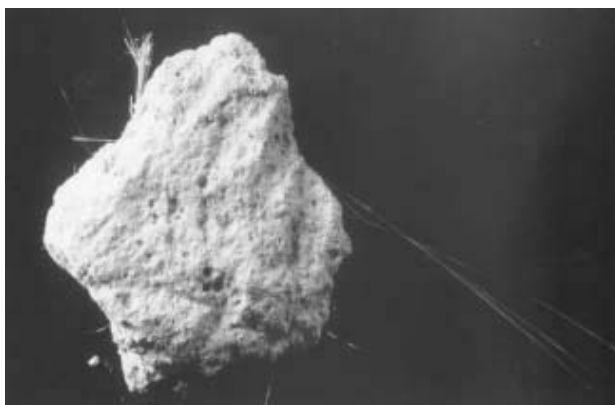
Mörtel aus einer asbesthaltigen Rohrisolation mit sichtbaren Asbestfaserbüscheln, Foto: SA

in der Schweiz aber dreischichtig aufgebaute Isolationen: Der Asbest befindet sich büschelweise verteilt in der mittleren Schicht aus einigen Millimetern bis Zentimetern dickem Mörtel und erreicht einen Anteil von 0.01 bis 5 Gewichtsprozenten. Die innere Schicht besteht aus Kork oder Glaswolle, über der Mörtelschicht befindet sich eine Gazeschicht. Reparatur- und Sanierungsarbeiten an asbesthaltigen Rohrisolationen sind riskant: Es können ohne weiteres mehrere Millionen Asbestfasern je Kubikmeter Luft dabei frei werden. Deshalb gilt es dringend die vorgeschriebenen Schutzmassnahmen einzuhalten.⁵
